# ASSENTAMENTO DO NOVO EDIFÍCIO DE SALAS DE AULAS DA UNIVERSIDADE PEDAGÓGICA DE MAPUTO - CAMPUS DE LHANGUENE NA CIDADE DE MAPUTO

## Resumo

This research aimed to analyze the impact of the building settlement in the Universidade Pedagógica de Maputo, Faculdade de Engenharias e Tecnologias, where a rupture could be observed in the joint connecting the two blocks that make up this building, Block "F" and Block "E". The main objective of this research was to evaluate the impact of the settlement that's verified in the building, taking into account the possible causes so that the technically viable solutions can be presented. To reach the objective of the study, it was taken as basis bibliographic research, project analysis, interviews and enquiries with the technicians involved in the construction, photographic survey, data collection of the measurement of the opening of the building's expansion joint for a period of one year. After analyzing and verifying the facts, it was concluded that the building suffered a settlement, creating other pathologies putting at risk the lifespan and accelerating the structural instability of the building.

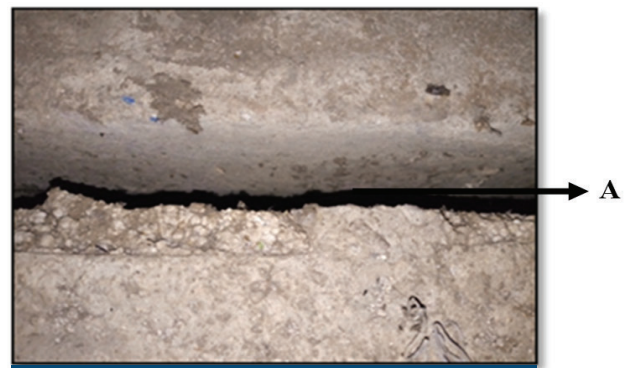
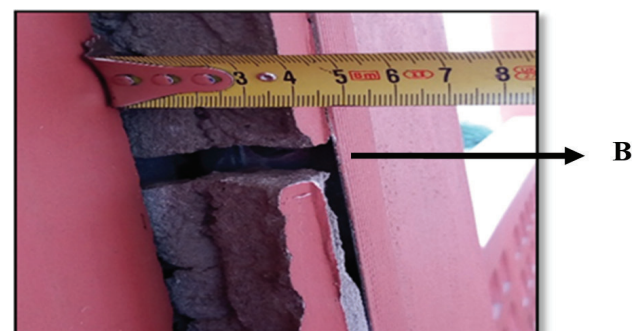
Fig. 2 (Fonte: Autor)

**Deslocamento Horizontal:** Na cobertura pode se observar uma ruptura na qual foi feita uma medição afim de aferir o deslocamento.

Feita a medição em uma altura de aproximadamente 90 cm verificou-se que entre a laje de cobertura e o cume da chapa, o edifício está com 8cm na parte superior e 5cm na inferior, estando portanto com um deslocamento horizontal de 3cm.

A- Ruptura na junta de dilatação e B- Medição do deslocamento.

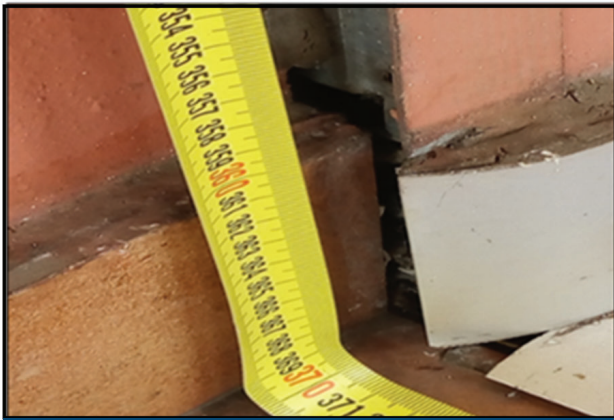
**Deslocamento Vertical:** O edifício perdeu a sua verticalidade,

criando fissuras, trincas, e algumas rachaduras permitindo assim ao nível da junta de dilatação a entrada de águas pluvias, pois a tela de impermeabilização deixou de exercer a sua função.

Durante a medição da abertura da junta de dilatação verificou-se uma variação em diversos pontos do edifício um afastamento médio de 3,5cm.

**Fig.4 Deslocamento vertical na ligação da parede e Laje de pavimento (Fonte: Autor)**

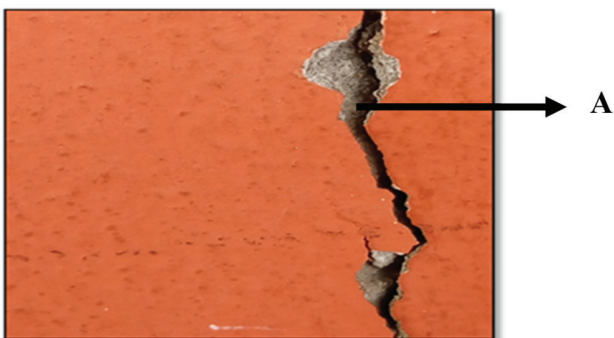
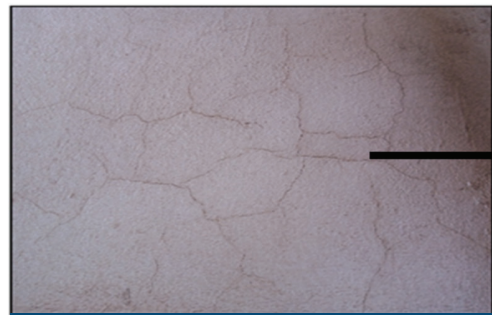
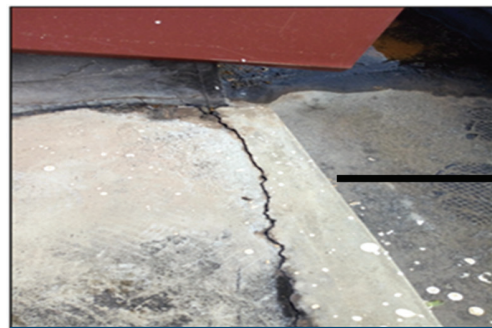
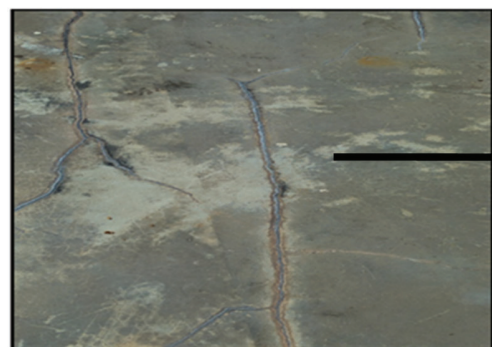
**Fig.5 (Fonte: Autor)**

Devido ao assentamento quer vertical e horizontal, as paredes do edifício apresentam diferentes tipos de patologias a destacar:

Presença de fissuras, trincas, rachaduras, fendas, manchas e Fungos.

- A - Trinca resultante do assentamento
- B - Fissuras resultantes da movimentação hidrosférica
- C - Fissuras na laje de cobertura que permite a infiltração de água
- D - Fissuras na laje de cobertura.

Reparação das fissuras ao longo do edifício, principalmente na cobertura para evitar a entrada de água e eliminação das trincas, fungos e manchas nas paredes.
